BERICHT

ANGABEN ZUM FAHRZEUG

SAPL: allgemeine interpretation, karosserie aussen

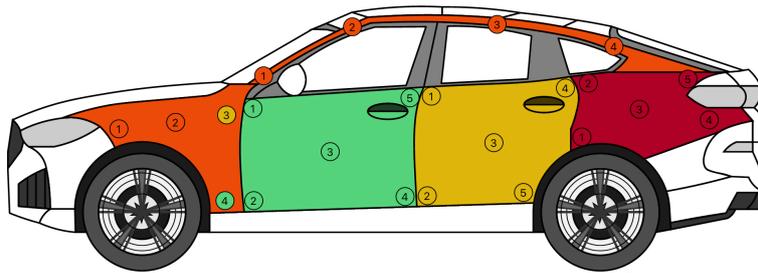
LINKE SEITE											
	Grundwerks toff	Min	Max	Mittel	1.	2.	3.	4.	5.	6.	7.
Kotflügel vorne links	Fe	91	454	308	454	454	231	91	-	-	-
Tür vorne links	Fe+Zn	81	81	81	81	81	81	81	81	-	-
Tür hinten links	Fe	226	229	228	229	229	228	227	226	-	-
Dachholm links	Fe+Zn	453	456	454	456	454	453	453	-	-	-
Kotflügel hinten links	Fe	760	764	762	764	762	762	760	760	-	-

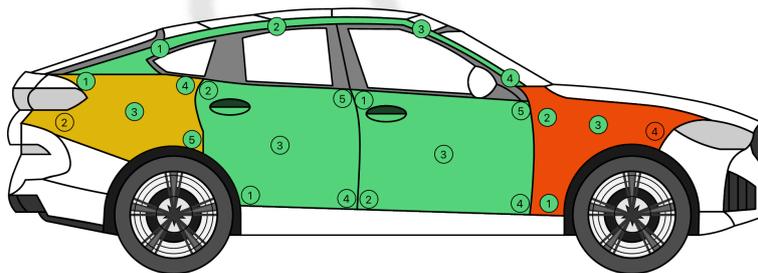
RECHTE SEITE											
	Grundwerks toff	Min	Max	Mittel	1.	2.	3.	4.	5.	6.	7.
Kotflügel vorne rechts	Fe	83	455	176	83	83	83	455	-	-	-
Tür vorne rechts	Fe	83	84	83	83	84	83	83	83	-	-
Tür hinten rechts	Fe	84	84	84	84	84	84	84	84	-	-
Dachholm rechts	Fe	84	85	85	85	85	85	84	-	-	-
Kotflügel hinten rechts	Fe	85	231	115	86	231	86	85	85	-	-

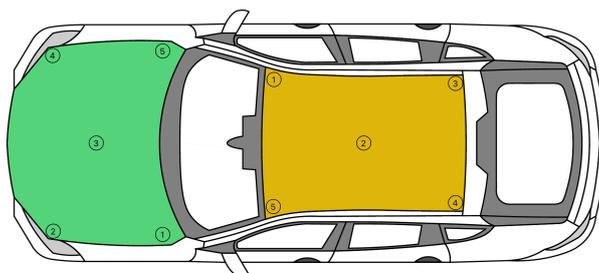
OBEN											
	Grundwerkstoff	Min	Max	Mittel	1.	2.	3.	4.	5.	6.	7.
Motorhaube	Fe	88	90	89	88	90	89	88	88	-	-
Dach	Fe	227	233	229	233	229	229	227	227	-	-

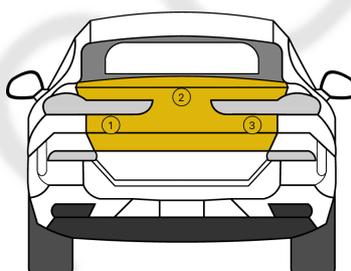
HINTEN											
	Grundwerkstoff	Min	Max	Mittel	1.	2.	3.	4.	5.	6.	7.
Kofferraumklappe	Fe	226	228	227	228	226	226	-	-	-	-

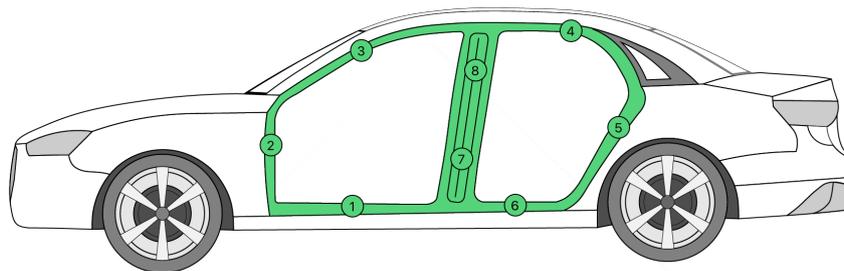
LINKE SEITE											
	Grundwerks toff	Min	Max	Mittel	1. 8.	2. 9.	3. 10.	4. 11.	5. 12.	6. 13.	7. 14.
Linke Seite	Fe	85	86	85	86 85	86 -	86 -	85 -	85 -	85 -	85 -

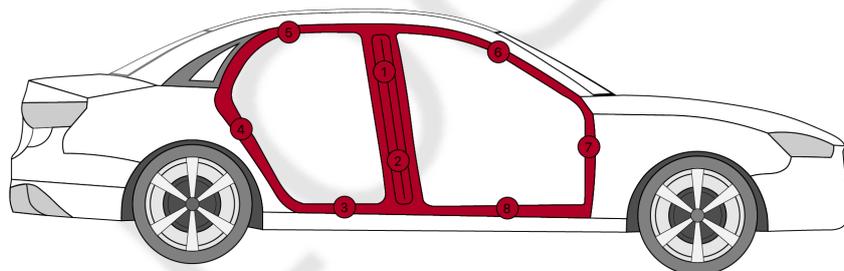
RECHTE SEITE											
	Grundwerks toff	Min	Max	Mittel	1. 8.	2. 9.	3. 10.	4. 11.	5. 12.	6. 13.	7. 14.
Rechte Seite	Fe	451	800	496	800 451	454 -	453 -	453 -	452 -	451 -	451 -

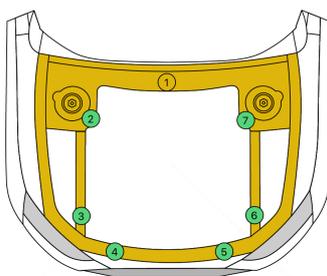
MOTORRAUM											
	Grundwerks toff	Min	Max	Mittel	1.	2.	3.	4.	5.	6.	7.
Motorraum	Fe	86	92	88	92	89	89	87	87	86	86

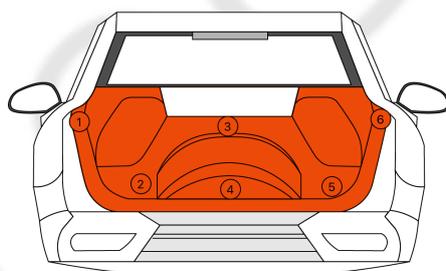
KOFFERRAUM											
	Grundwerks toff	Min	Max	Mittel	1.	2.	3.	4.	5.	6.	7.
Kofferraum	Fe	223	236	227	236	227	227	226	224	223	-
