INFORME

DATOS DEL VEHÍCULO

SAPL: interpretación general, carrocería

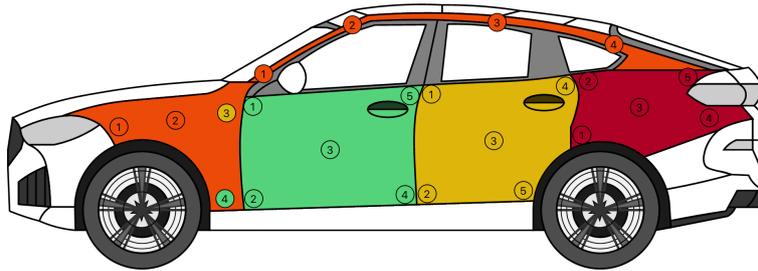
LADO IZQUIERDO											
	base	mínimo	máximo	promedio	1.	2.	3.	4.	5.	6.	7.
guardabarros delantero izquierdo	Fe	91	454	308	454	454	231	91	-	-	-
puerta de entrada izquierda	Fe+Zn	81	81	81	81	81	81	81	81	-	-
puerta trasera izquierda	Fe	226	229	228	229	229	228	227	226	-	-
pilón izquierdo	Fe+Zn	453	456	454	456	454	453	453	-	-	-
guardabarros trasero izquierdo	Fe	760	764	762	764	762	762	760	760	-	-

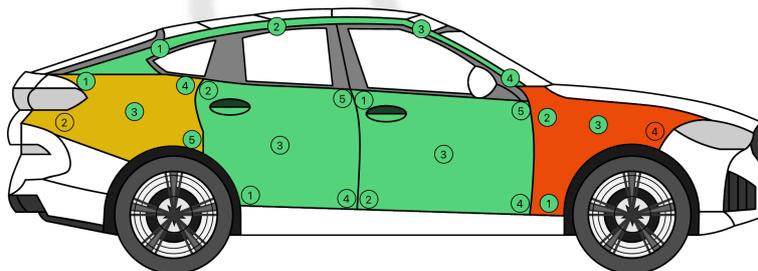
LADO DERECHO											
	base	mínimo	máximo	promedio	1.	2.	3.	4.	5.	6.	7.
guardabarros delantero derecho	Fe	83	455	176	83	83	83	455	-	-	-
puerta de entrada derecha	Fe	83	84	83	83	84	83	83	83	-	-
puerta trasera derecha	Fe	84	84	84	84	84	84	84	84	-	-
pilon derecho	Fe	84	85	85	85	85	85	84	-	-	-
guardabarros trasero derecho	Fe	85	231	115	86	231	86	85	85	-	-

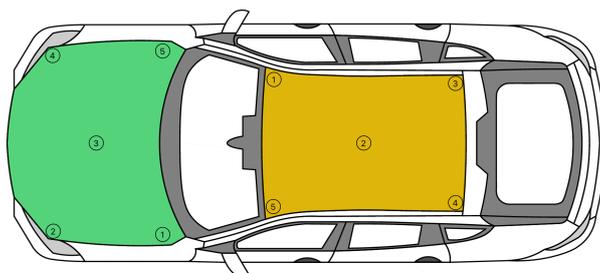
PARTE SUPERIOR											
	base	mínimo	máximo	promedio	1.	2.	3.	4.	5.	6.	7.
cubierta del motor	Fe	88	90	89	88	90	89	88	88	-	-
techo	Fe	227	233	229	233	229	229	227	227	-	-

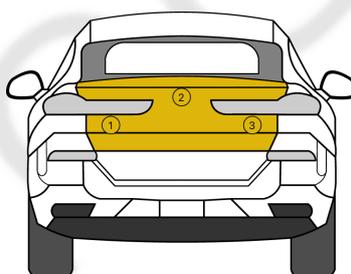
PARTE TRASERA											
	base	mínimo	máximo	promedio	1.	2.	3.	4.	5.	6.	7.
cubierta del maletero	Fe	226	228	227	228	226	226	-	-	-	-

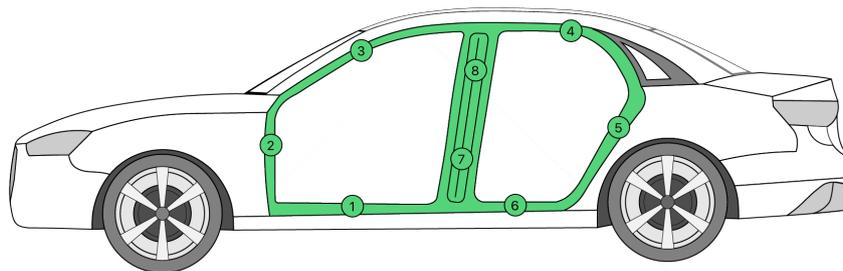
LADO IZQUIERDO											
	base	mínimo	máximo	promedio	1. 8.	2. 9.	3. 10.	4. 11.	5. 12.	6. 13.	7. 14.
Lado izquierdo	Fe	85	86	85	86 85	86 -	86 -	85 -	85 -	85 -	85 -

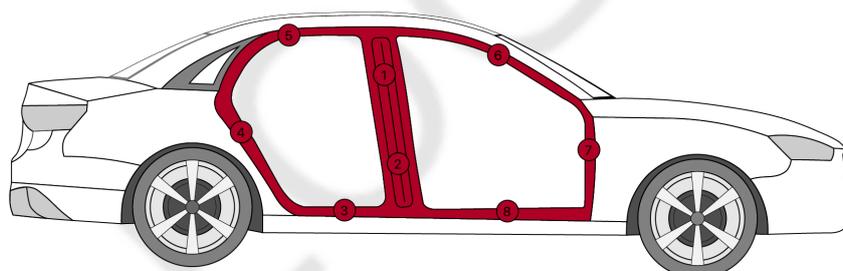
LADO DERECHO											
	base	mínimo	máximo	promedio	1. 8.	2. 9.	3. 10.	4. 11.	5. 12.	6. 13.	7. 14.
Lado derecho	Fe	451	800	496	800 451	454 -	453 -	453 -	452 -	451 -	451 -
